## Beschrieb Gesamtanlage

Süddansicht Schulanlage Neumarkt

## Baulicher Zustand der Gebäude

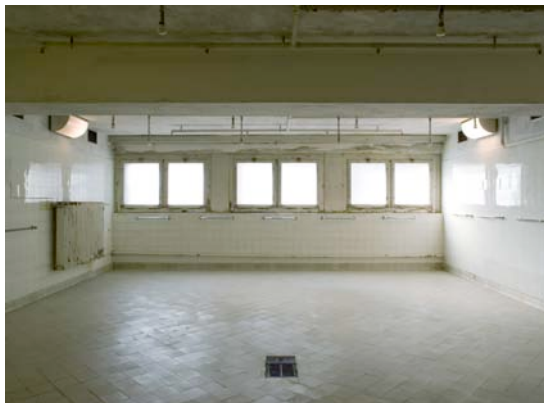
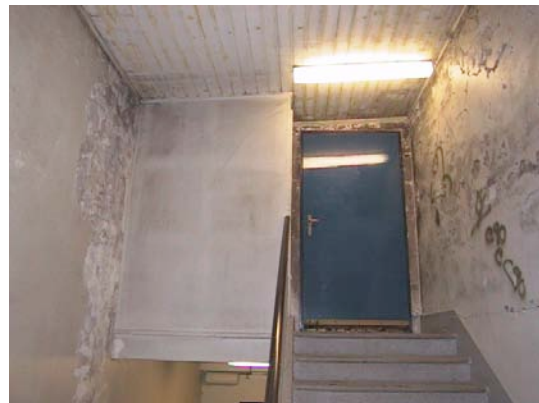
Dusche 2004

Treppenaufgang 2004

Der Gesamtzustand der Logengasse 2 war allgemein desolat. Die Innenwände waren durch Setzungen im Baugrund massiv beschädigt und das Gebäude wies zum Teil große Feuchtigkeitsschäden auf.

Fenster und Fassadenputz waren ebenfalls stark beschädigt und am Ende ihrer Lebensdauer.

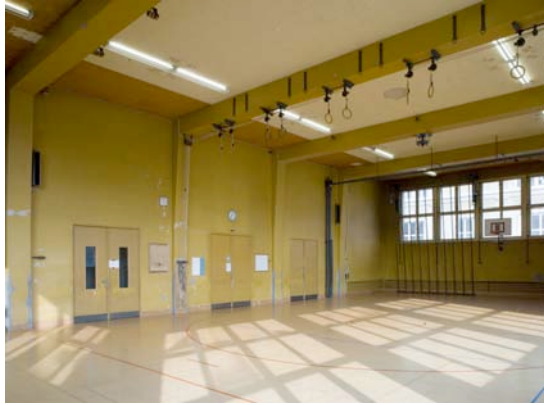
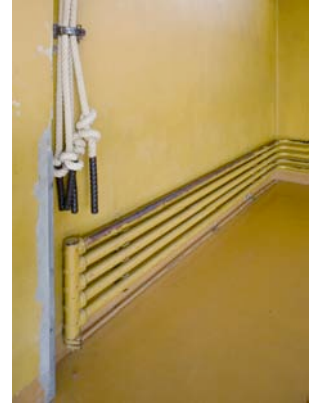
Turnhalle EG 2004

Turnhalle 2004

Die Turnhallen entsprachen mit ihren vorspringenden Ecken und Kannten den heutigen Sicherheitsvorschriften nicht mehr.

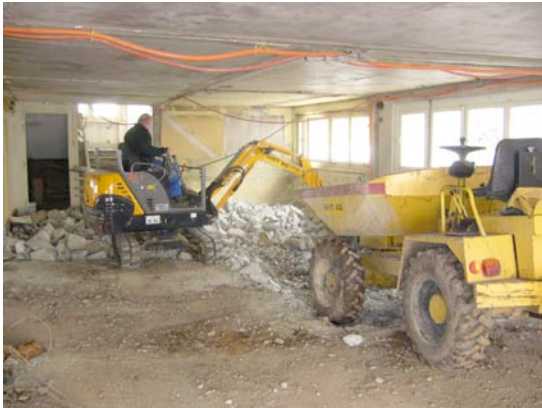
Abbrucharbeiten UG

Im Turnhallegebäude an der Logengasse 2 waren weitgehende Arbeiten im Rohbau nötig. Aufgrund schlechter Fundationen und groben Setzungsschäden musste die ganze nicht tragende Bodenplatte und sämtliche Zwischenwände im Untergeschoss abgebrochen, neu gepfählt und wieder aufgebaut werden. Im weiteren Rohbau wurden das neue ostseitige Treppenhaus und die Erweiterung des Attikaufbaus realisiert.

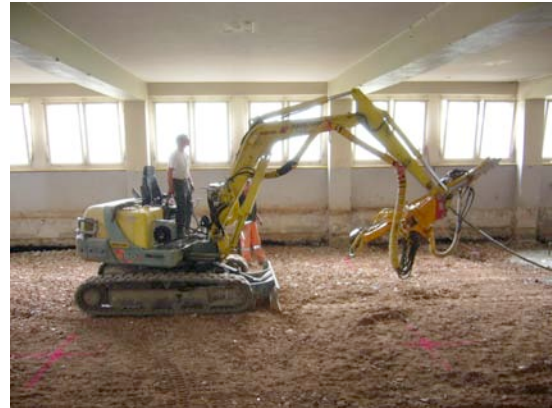
Pfählingen Bodenplatte UG
