## Beschrieb Gesamtanlage

Süddansicht Schulanlage Neumarkt

## Baulicher Zustand der Gebäude

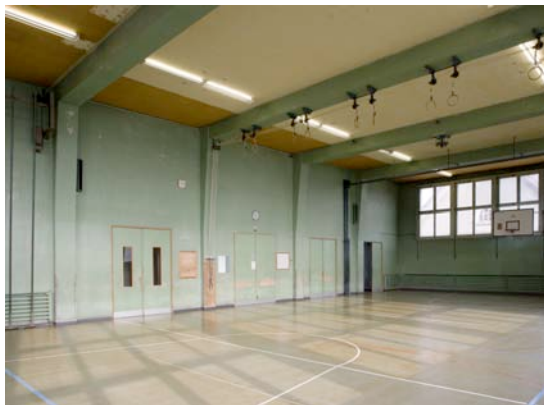
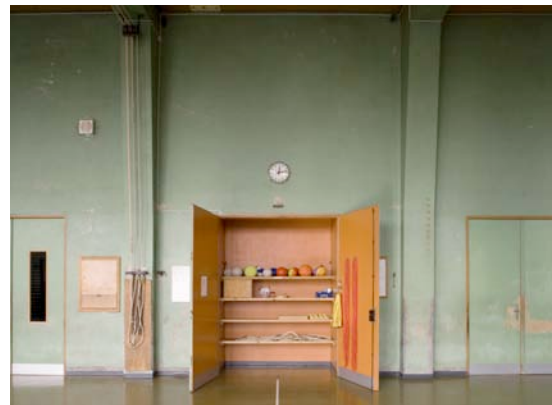
Die Turnhallen entsprachen mit ihren vorspringenden Ecken und Kannten den heutigen Sicherheitsvorschriften nicht mehr.

Turnhalle 2.OG 2004

Die Turnhalle und die Aula sollten mechanisch gelüftet werden. Durch die Umnutzung der zweiten Halle im Obergeschoss zu einer Aula waren zudem massive Elektroinstallationen unumgänglich. Die bestehenden Turnhallen entsprachen mit einer Vielzahl von vorspringenden Kanten den geforderten Sicherheitsnormen nicht mehr. Auch akustische Maßnahmen waren unumgänglich. Insbesondere durch die Umnutzung einer Turnhalle in eine Aula wurden an die Akustik große Anforderungen gestellt. Schließlich sollten im Zug der umfassenden Sanierungen auch der Energieverbrauch markant gesenkt werden.

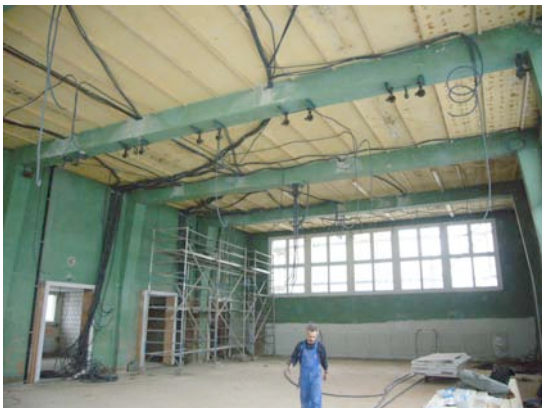
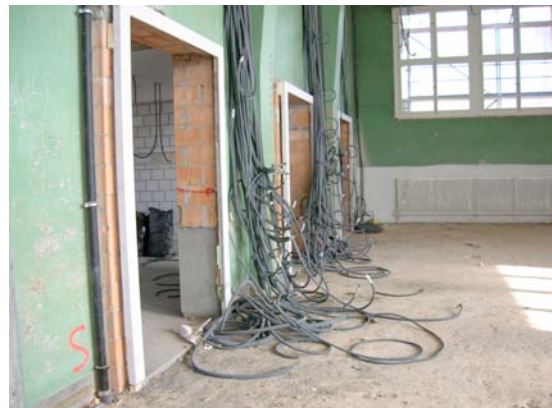
Installationen Aula 2.OG

Neben den intensiven technischen Installationen für Betrieb und Sicherheit musste eine vollwertige Lüftungsanlage für die beiden Hallen installiert werden. Trotz der nötigen großen Kanalquerschnitten und den engen baulichen Gegebenheiten ist der Einbau nicht sichtbar.

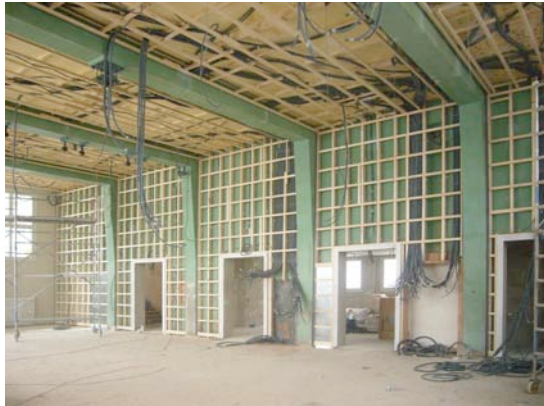
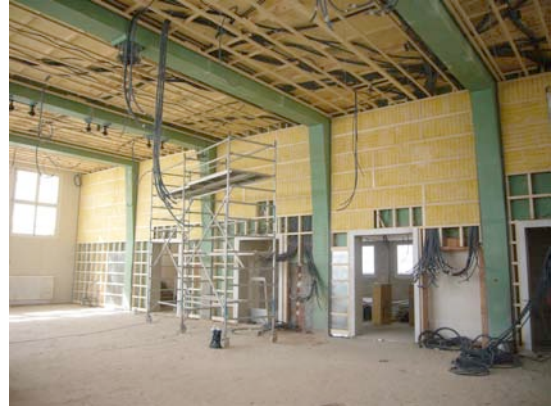
Lattungen und Installationen Aula 2.OG

Dämmungen und Installationen Aula 2.OG

Das Erreichen des Minergie-Standards für Umbauten wurde frühzeitig von der Bauherrschaft als Zielvorgabe definiert. Früh stellte sich die Frage nach der Machbarkeit, respektive den konstruktiven und gestalterischen Konsequenzen. Eine das ganze Gebäude umschließende neue Außendämmung wurde aus gestalterischen Gründen verworfen. Wir haben versucht, alle relevanten Randbedingungen und Faktoren zu erfassen. Dabei haben sich die vier Hauptaufgaben Neuinstallation der Haustechnik, Erfüllen der Sicherheitsanforderungen, die Verbesserung der Akustik und das Erreichen des Minergie-Standards herausgebildet. Dies alles im Rahmen einer angemessenen Gestaltung.

Diese Anforderungen sollten umgesetzt werden, ohne die räumliche Qualität zu beeinträchtigen. Durch den Ersatz der Bodenplatte UG konnte hier ohne Probleme gedämmt werden. Auch das Dach konnte problemlos den heutigen Anforderungen entsprechend gedämmt werden. Durch den vollständigen Ersatz der Fenster wurden die Vorgaben auch hier erreicht. Schwieriger wurde es im Bereich der Fassade. Schritt für Schritt wurden die notwendigen Maßnahmen ermittelt. Schließlich erreichten wir das Ziel mit einer verkleideten Innendämmung der Südfassade. Durch die Verkleidungen konnten gleichzeitig die Sicherheitsanforderungen, die Installationen der Haustechnik und die Akustik gelöst werden.

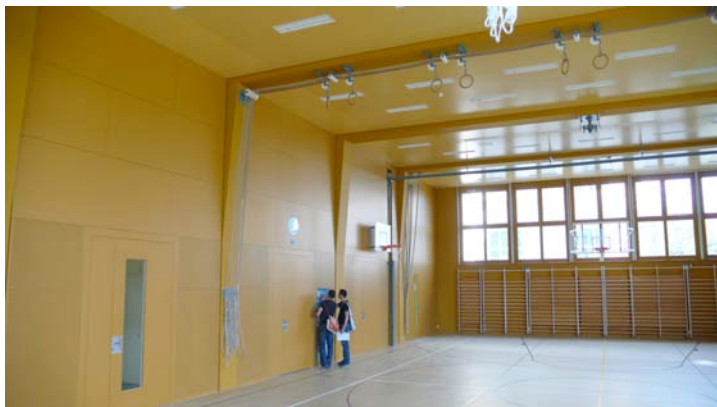
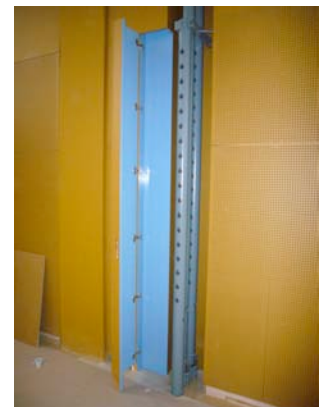
Neue Turnhalle EG 2007

Farbspiel Turnhalle EG 2007
