# Complexe sportif de la Saussaz

Route de la Saussaz 24, 1816 Chailly-Montreux

Le projet s’inscrit dans le contexte de la réalisation d'un terrain d’athlétisme pour le complexe sportif de la Commune de Montreux. Pour compléter cette infrastructure, la ville a réalisé la rénovation d'un bâtiment de 6 vestiaires existants et la réalisation d’un nouvel édifice de 8 nouveaux vestiaires, d'une buvette et de ses locaux annexes. Le nouvel ouvrage s’implante dans le prolongement du bâtiment existant. Le rez-de-chaussée comprend trois vestiaires doubles à destination des utilisateurs des terrains de football. A l’étage, positionnées au cœur du bâtiment, la buvette et la salle de théorie créent un lien visuel direct avec le terrain d’athlétisme et le parvis d’accueil.

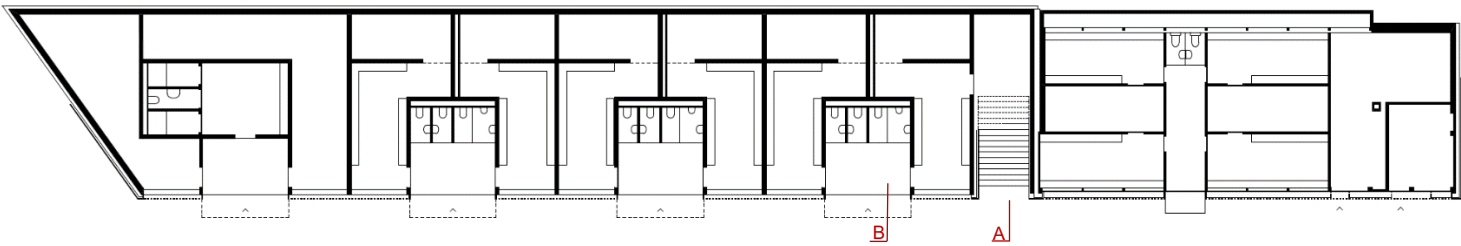
Plan du rez-de-chaussée / Grundriss Erdgeschoss

- ① Vestiaires/douches / Garderoben/Duschen
- ② Vestiaires individuels/douches / Einzelgarderoben/Duschen
- ③ WC / WC-Anlagen
- ④ Local technique / Haustechnik
- ⑤ Local dédié aux clubs / Vereinsraum
- ⑥ Local de rangement / Lagerraum
- ⑦ Infirmerie / Sanität
- ⑧ Salle de musculation / Kraftraum
- ⑨ Buvette / Buvette
- ⑩ Cuisine / Küche
- ⑪ Terrasse couverte / Überdachte Terrasse

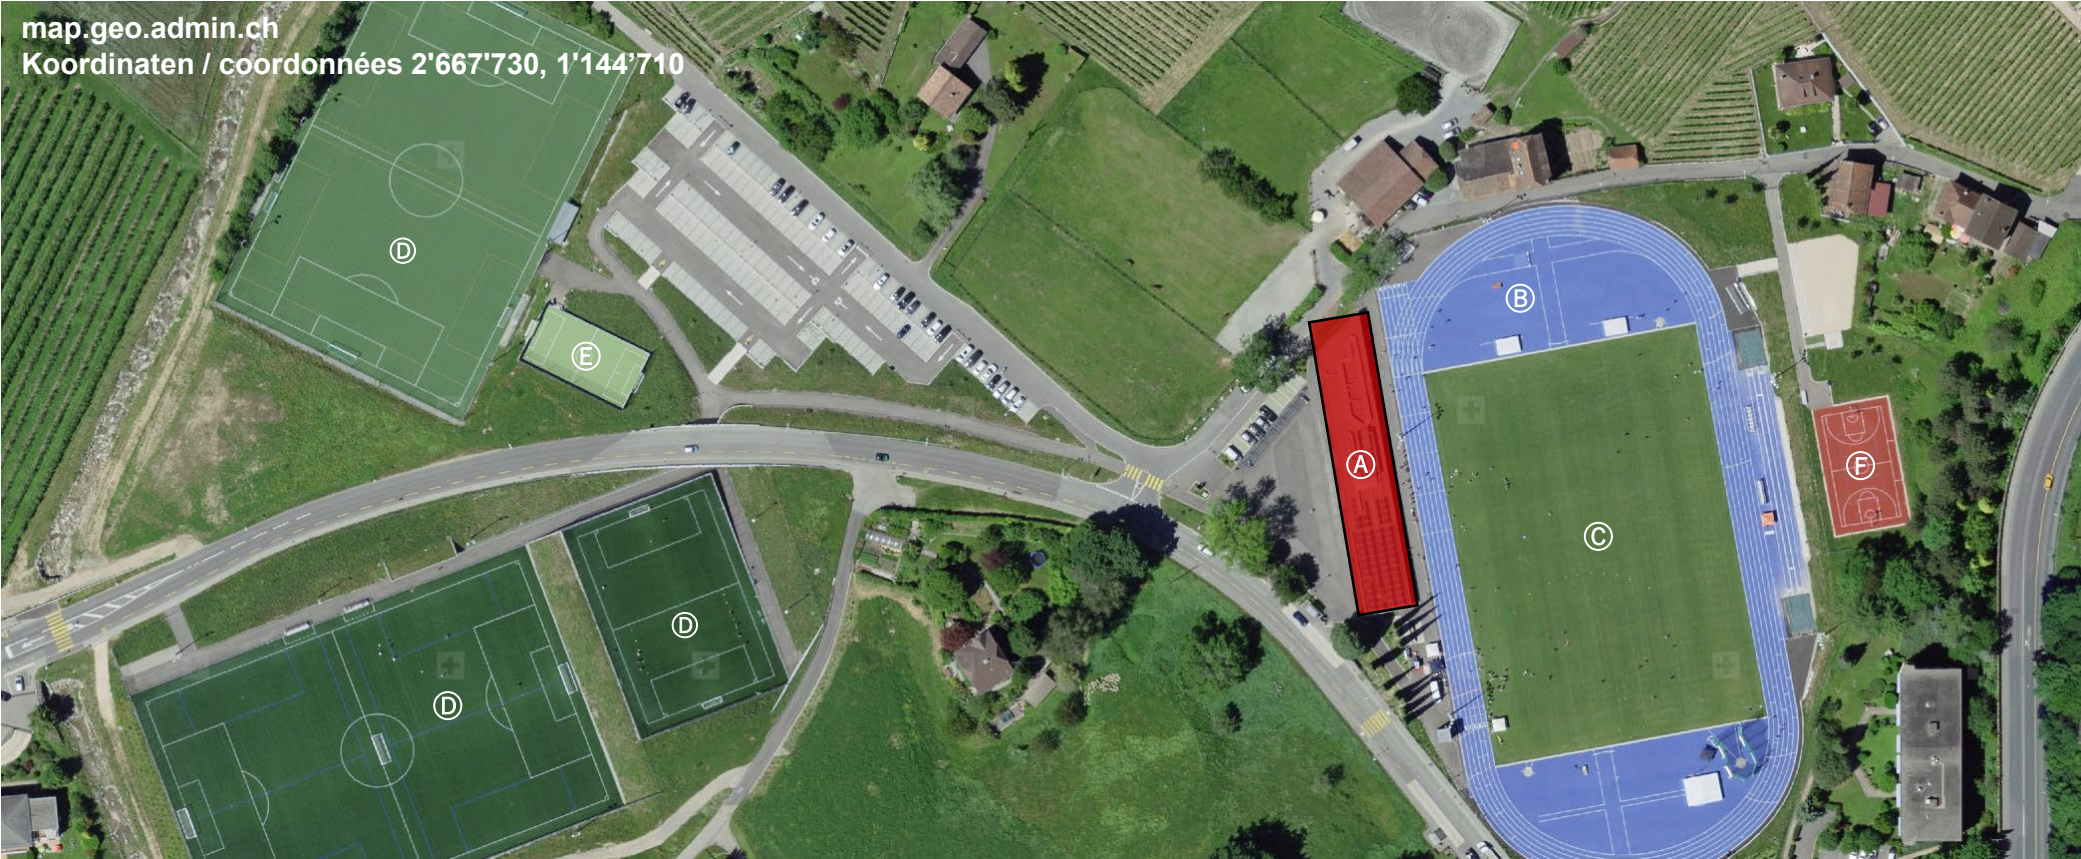
## Gesamtanlage / Installation complète

- Ⓐ Garderobengebäude / *Le bâtiment des vestiaires*
- Ⓑ 1 Leichtathletikanlage / *Installation d'athlétisme*
- Ⓒ 1 Naturrasen / *1 terrain en gazon naturel*
- Ⓓ 3 Kunststoffrasen / *3 terrains synthétiques*
- Ⓔ 1 Minipitch / *1 Minipitch*
- Ⓕ 1 Allwetterplatz / *1 place multisport*

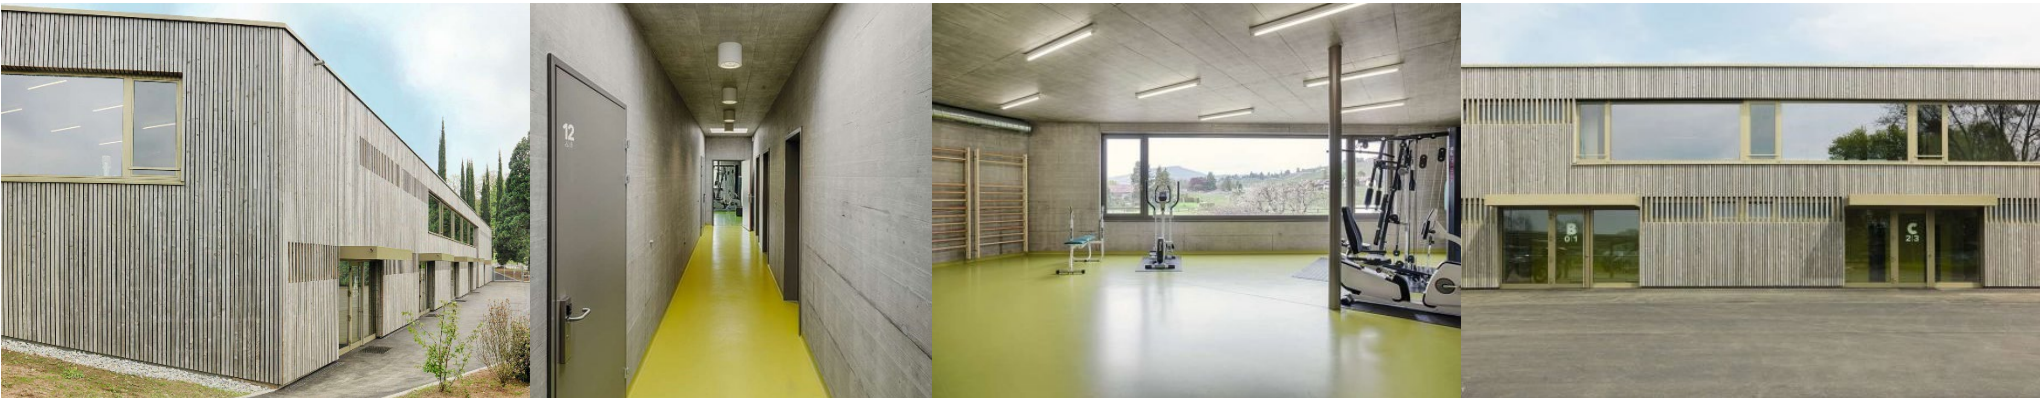
Das Werk zeichnet sich durch die Wahl einfacher und beständiger Materialien aus: Die Böden sind mit olivgrünem Harz bedeckt, das sich harmonisch in das alte Holz der Fassaden einfügt, die Schreinearbeiten sind in Taupegrau gestrichen und die Wände sind aus Sichtbeton. Die Fassaden des Gebäudes wurden komplett aus Holz aus der Gemeinde gefertigt.

*L'ouvrage est caractérisé par un choix de matériaux simples et pérennes: les sols sont revêtus de résine vert olive se mariant harmonieusement avec le bois vieilli des façades, les menuiseries de bois peintes en gris taupe et les murs en béton apparent. Les façades ont été entièrement réalisées en bois communal.*
